Querschnitt St 2062 mit Geh- und Radweg sowie Hochwasserdurchlass

Darstellung in Fahrtrichtung Schwaiganger

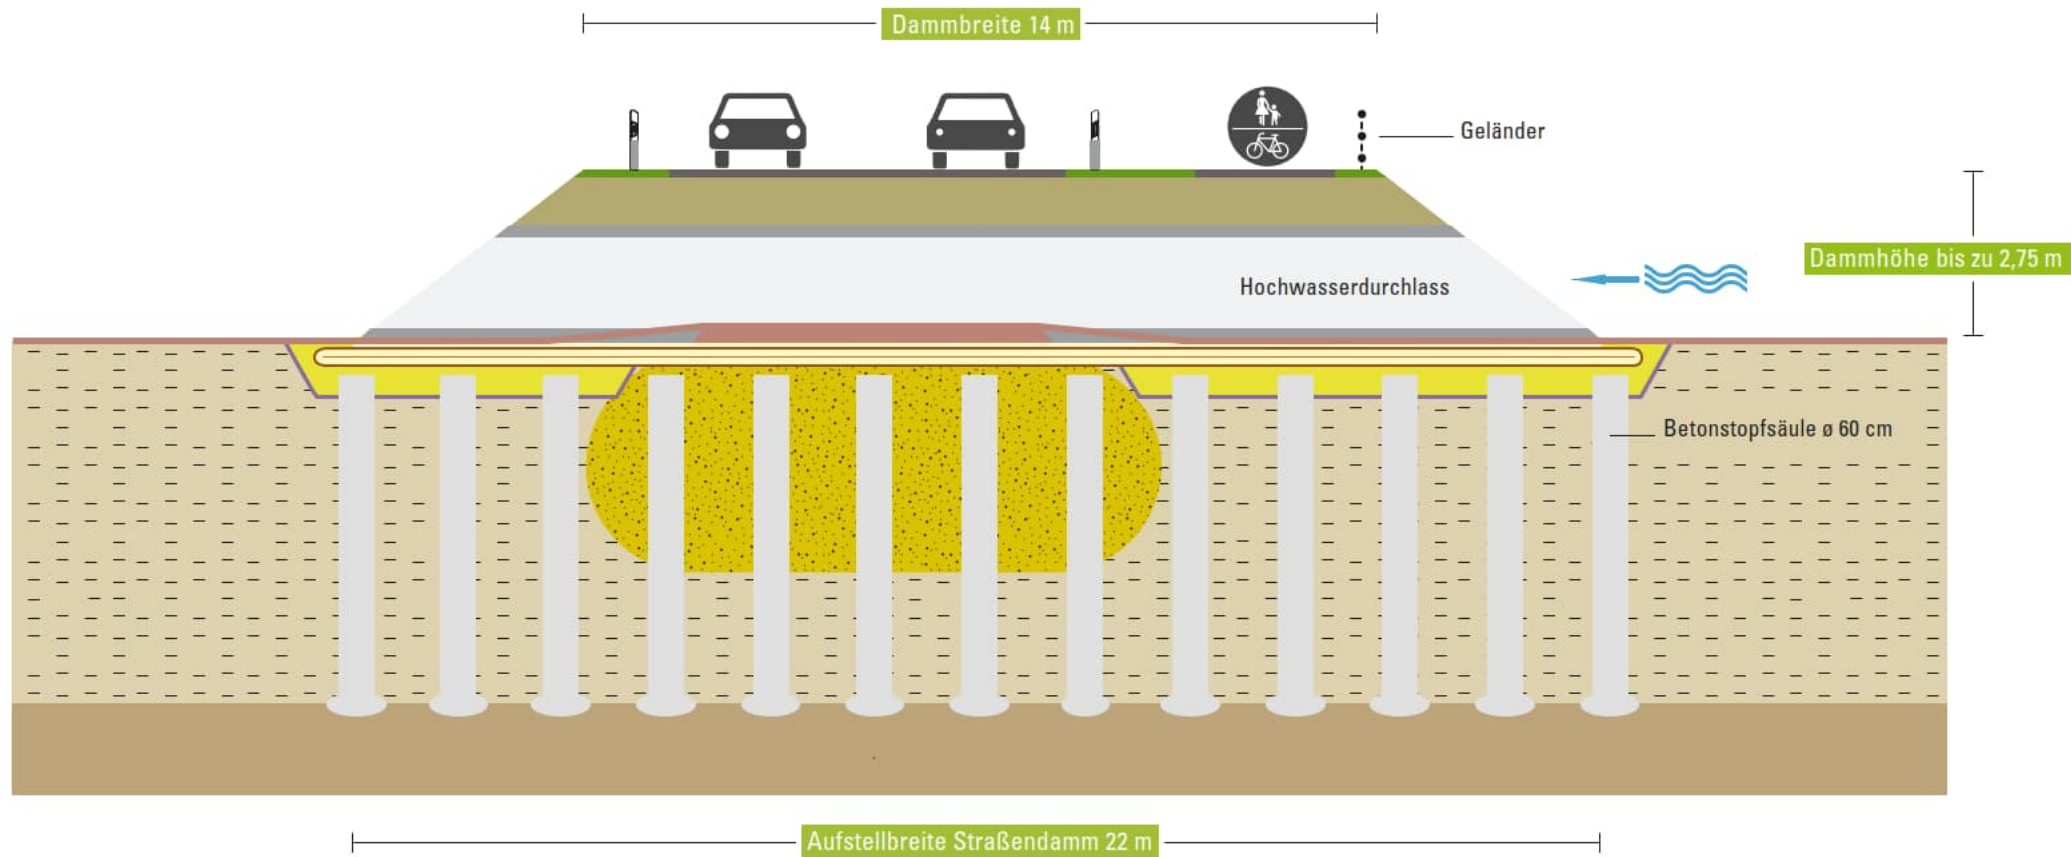
Infografik nicht maßstabsgetreu
