# Torsi und Totholz

## Denkmal- und Naturschutz in Liaison

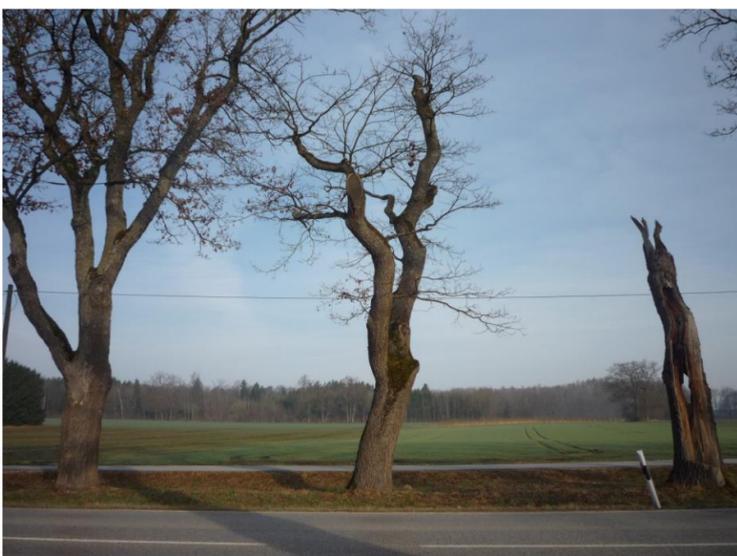
Foto: Baum Nr. 256 und 257 – zwar bis auf den Rumpf geschrumpft - führen sie doch die Allee in diesem Abschnitt lückenlos fort.

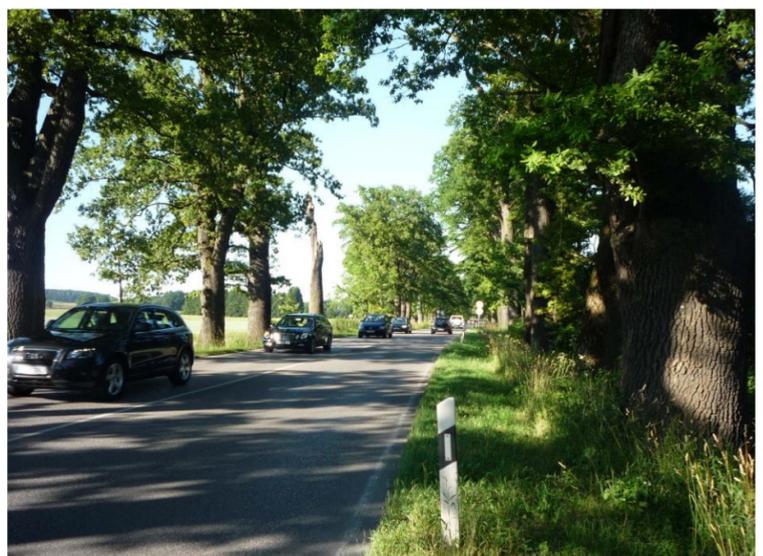
Foto: Torso des Baumes Nr. 328 (Bildmitte linke Straßenseite) wie auch Baum Nr. 471 gegenüber tragen dazu bei, die Regelmäßigkeit des Baumbestandes in der durch die Windhose 2006 entstandenen Störzone aufrecht zu erhalten.

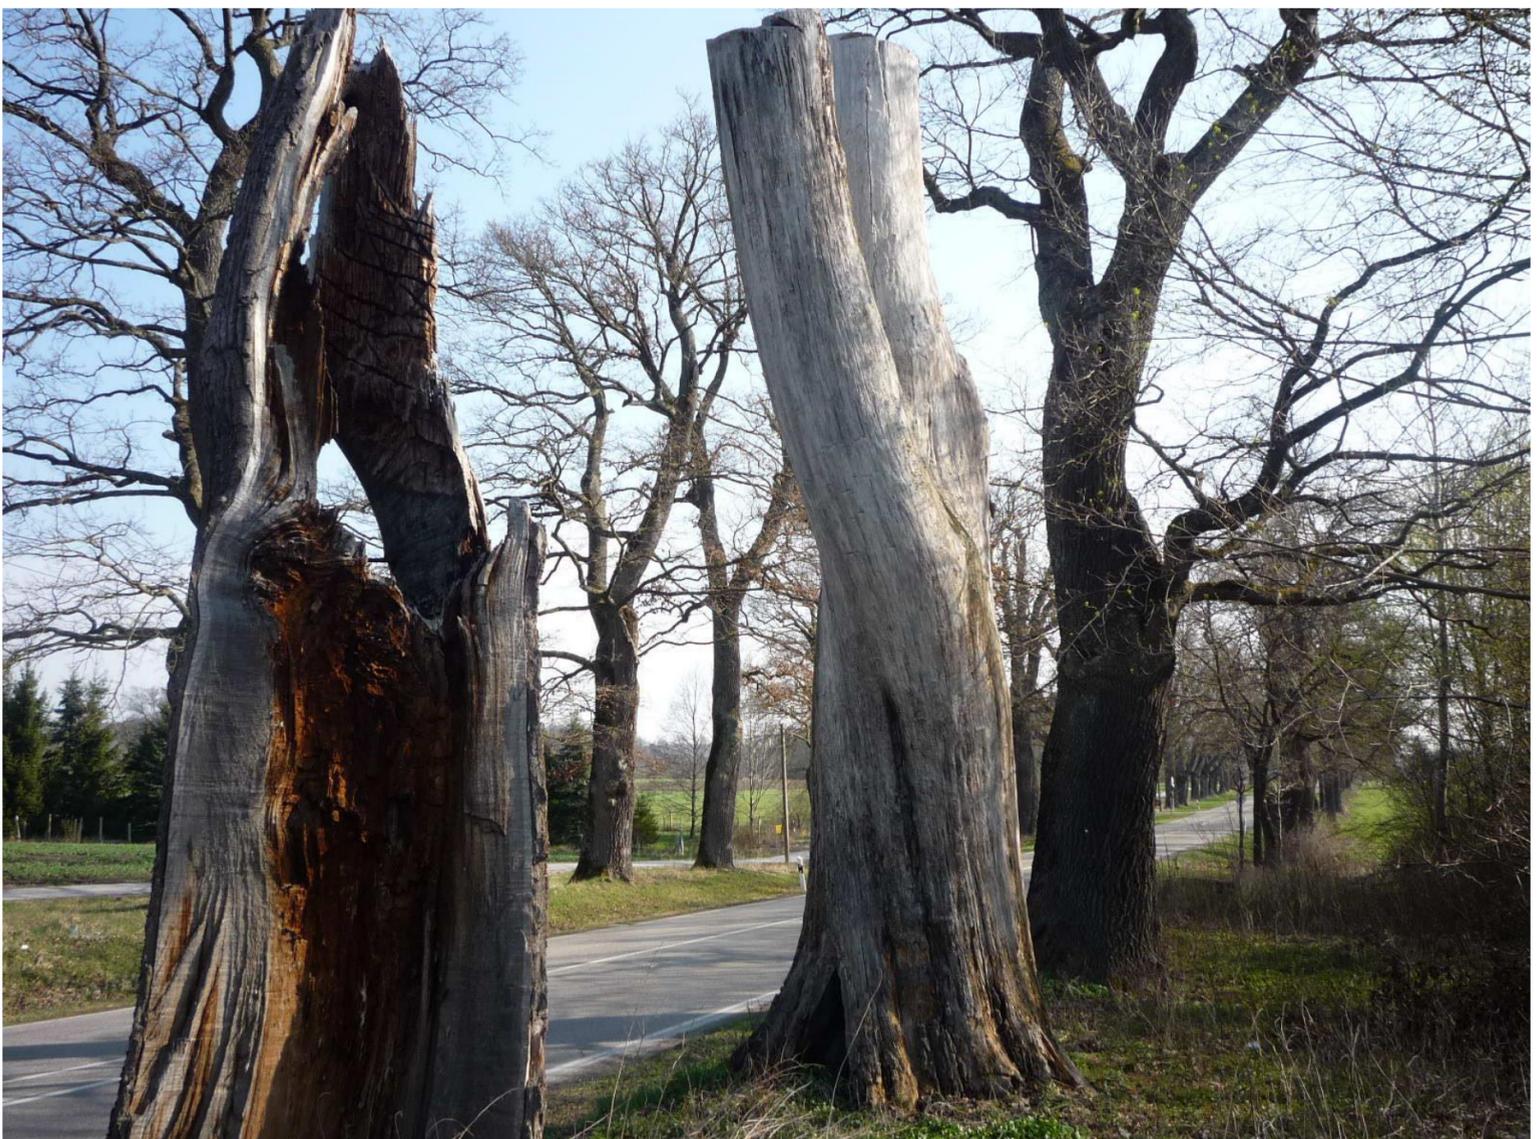
Foto: Baum Nr. 499 und 500 – Torsi, durch Sturmschäden entstanden, dokumentierten mit ihren mächtigen Stämmen bis 2012 den alten Alleencharakter im Abschnitt bei Oberalting, der durch den Straßenabzweig eine Störzone aufweist. In die beiden Lücken wurde 2013 nachgepflanzt. (Stand Jan. 2019, alle Fotos M. Hoyer/StBA WM)
